Ulkolaudoituksen korjaus

Tämä korjauskortti sisältää yleisiä periaatteita ulkolaudoituksen kuntotutkimuksesta, kunnostuksesta ja huollosta. Kortissa esitetään suosituksia ja ratkaisut tulee harkita kussakin tapauksessa erikseen.

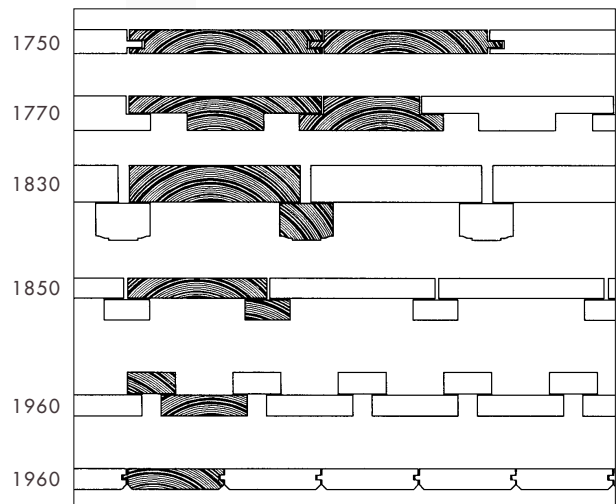
2

Esimerkkejä pysty- ja vaakavuorilautatyypeistä. Laudoituksen suunta ja leveys vaikuttavat voimakkaasti rakennuksen arkkitehtoniseen ilmeeseen. Tavallisesti sahapintainen lauta maalattiin keittomaalilla ja höylätty öljymaalilla.
Lähde: Talo kautta aikojen, julkisivujen historia, 1987.
